Nederlandse Arbeidsinspectie  
Ministerie van Sociale Zaken en  
Werkgelegenheid

## Asbest saneren?

*Kies de juiste werkmethode!*

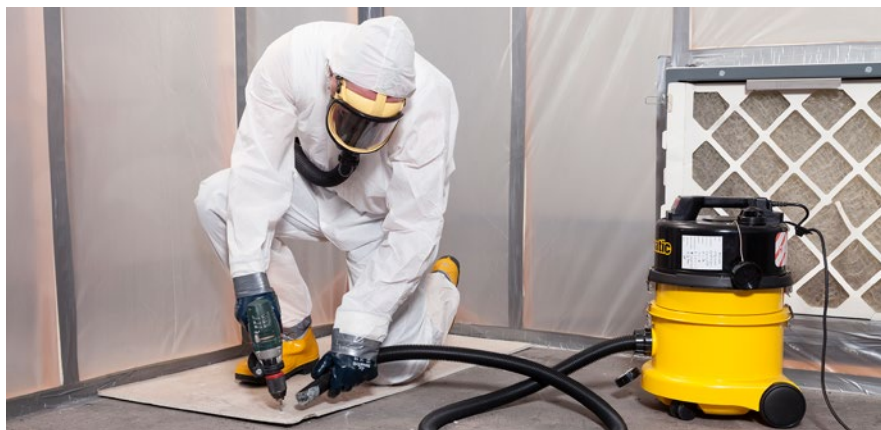
*Asbest demonteren met bronafzuiging*

Saneerders demonteren daarbij de toepassingen met asbest voorzichtig. Schroeven en bouten worden losgedraaid en de toepassingen worden vervolgens voorzichtig weggenomen.

Daarnaast moet de saneerder gebruik maken van maatregelen aan de bron, om het vrijkomen van asbestvezels zo veel mogelijk te beperken. Dit kan bijvoorbeeld door middel van het nat maken van de toepassing, het toepassen van schuim-middelen, het gebruiken van bronafzuiging of het werken in een glovebag of glovebox.

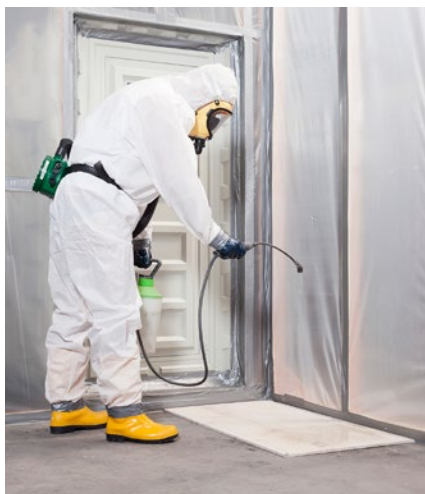
*Het te verwijderen asbest vooraf natmaken*
